Nanostrukturierte Zellkomponenten für reversible Energiespeicher mit verbesserter Lebensdauer (Alterung von Superkondensatoren)

Prof. Dr. Peter Kurzweil

Technische Hochschule Amberg-Weiden (OTH)

Ursachen der schleichenden Degradation von Doppelschichtkondensatoren und Einblicke in die Alterungsmechanismen

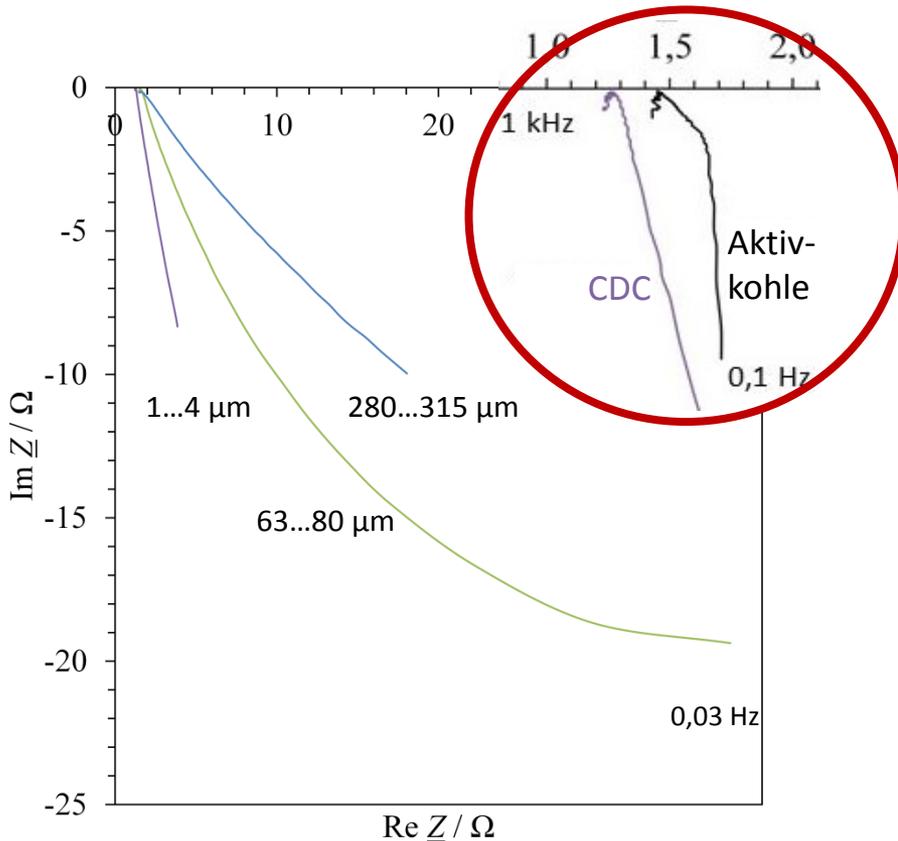
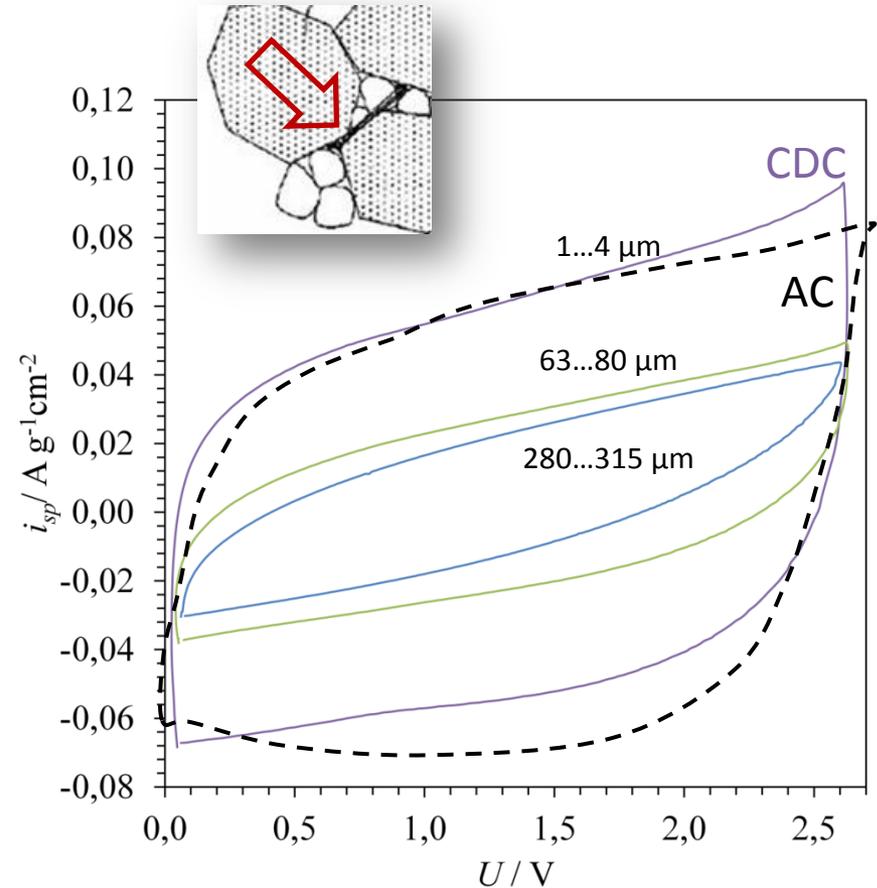
Kein Korngrenzenwiderstand

Hohe Stromtragfähigkeit und Kapazität

Positiver Einfluss von nanoporösen, kleinen Partikeln.

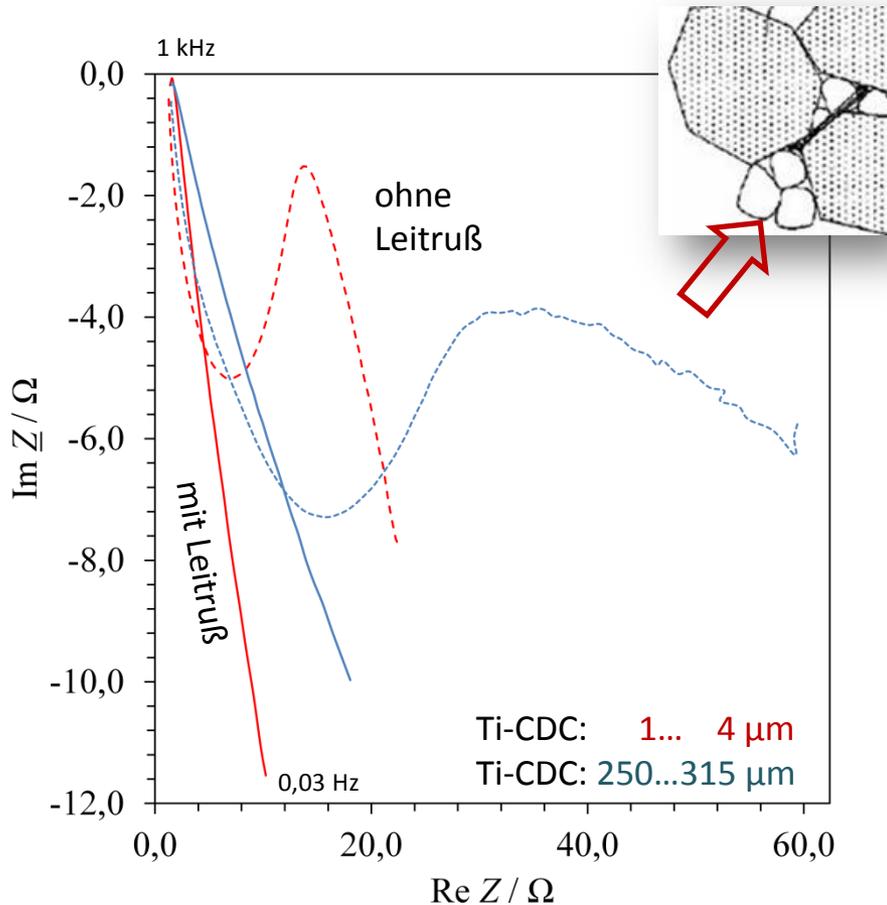
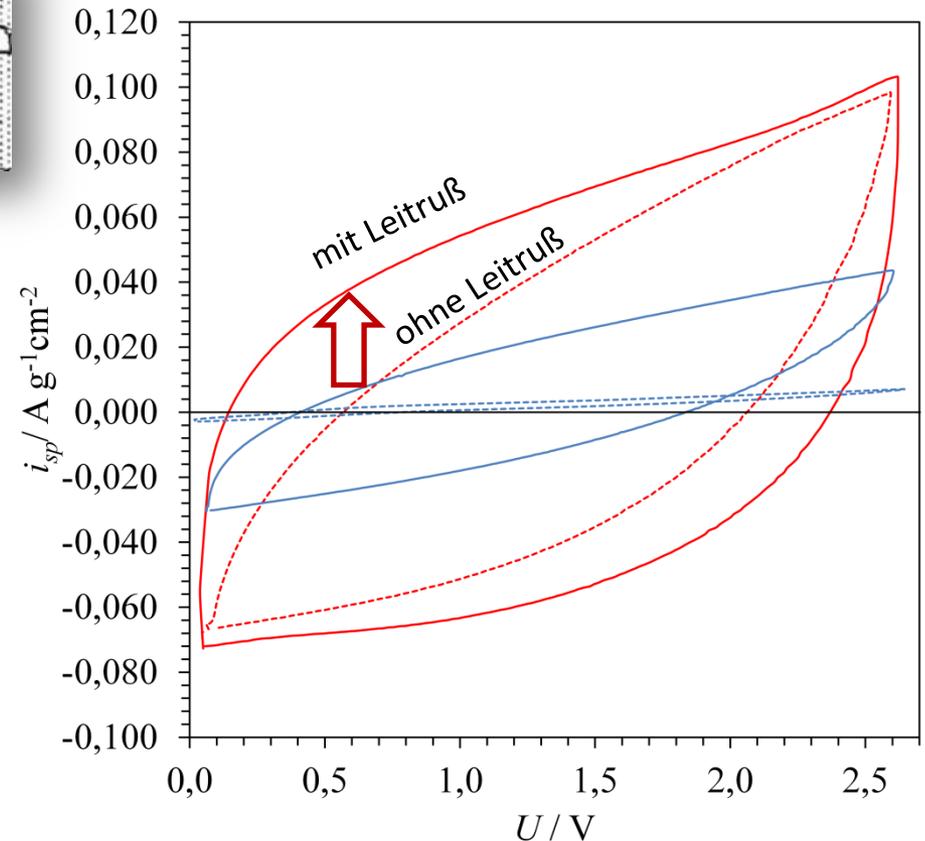
Voltammetrische Kapazität: $C = I/0,05$

Positiver Einfluss von 5 % Leitruss-Additiv im CDC-Aktivmaterial.

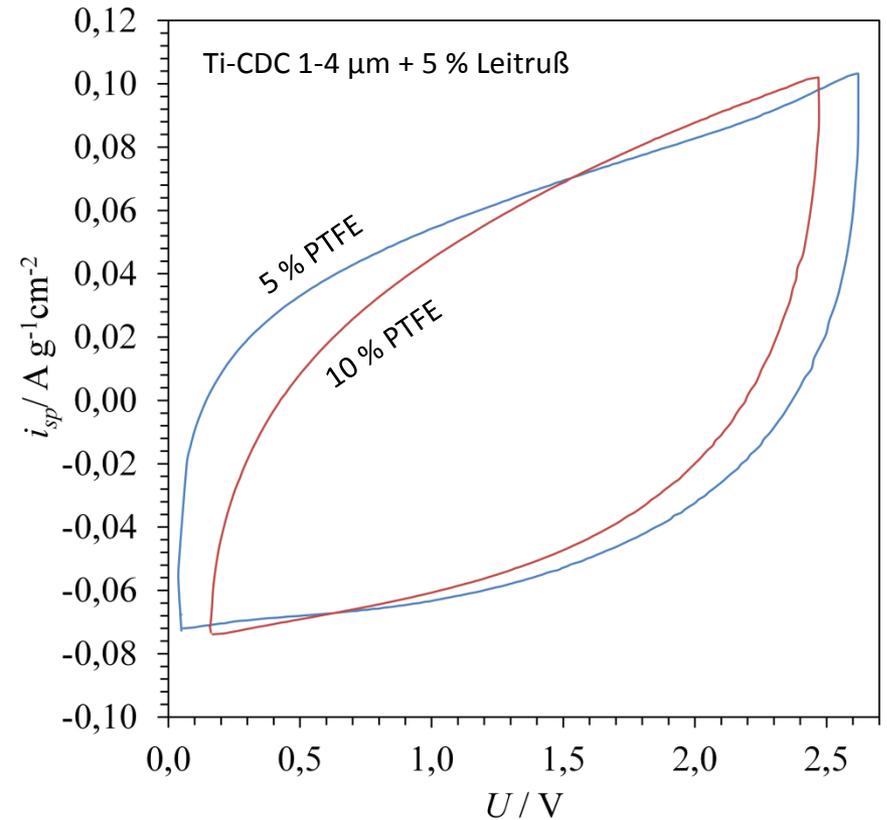
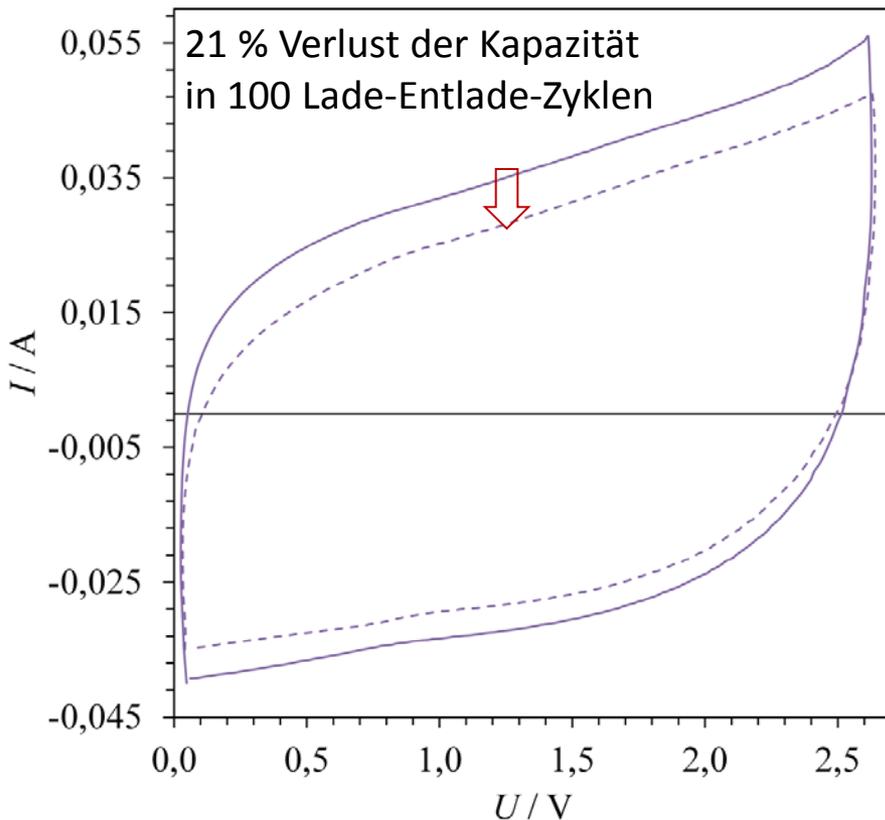
Schädlicher Einfluss eines zu großen Binderanteils.

3 % Synthetikautschuk (SBR)

Ti-CDC + 5 % Leitruß + 2 % Na-CMC

10 % Fluorpolymer (PTFE)

Ti-CDC + 5 % Leitruß

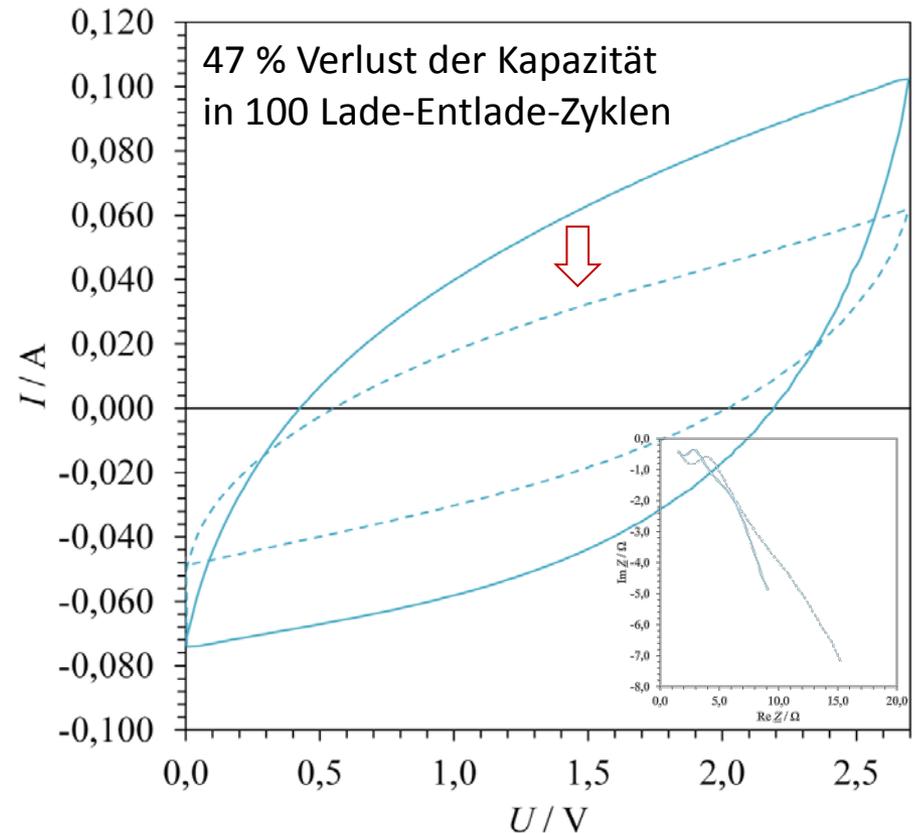
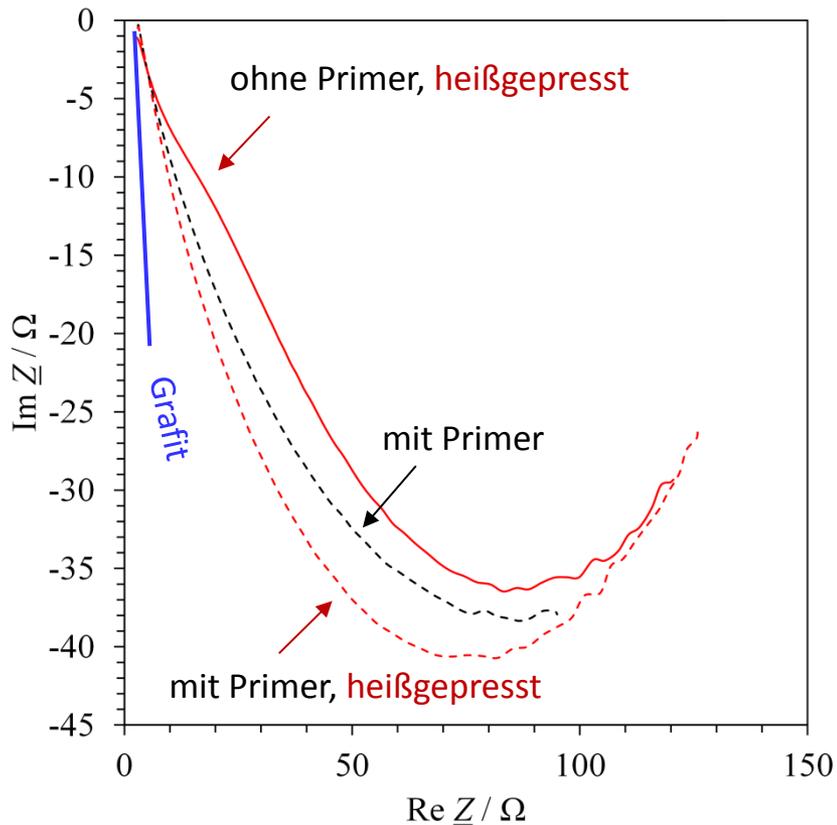
Positiver Einfluss von Bindern auf Basis von Synthetikautschuk.

90% Grafitoxid, 5% Kohlenstoff black, 3% SBR, 2% NaCMC

Voltammetrische Kapazität

$C = I / 0,05$

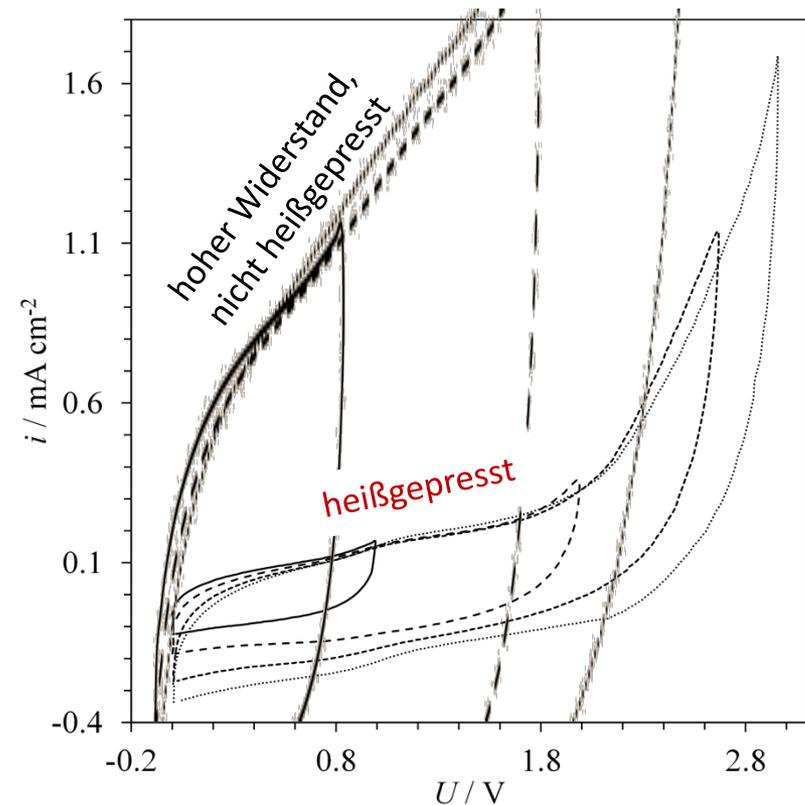
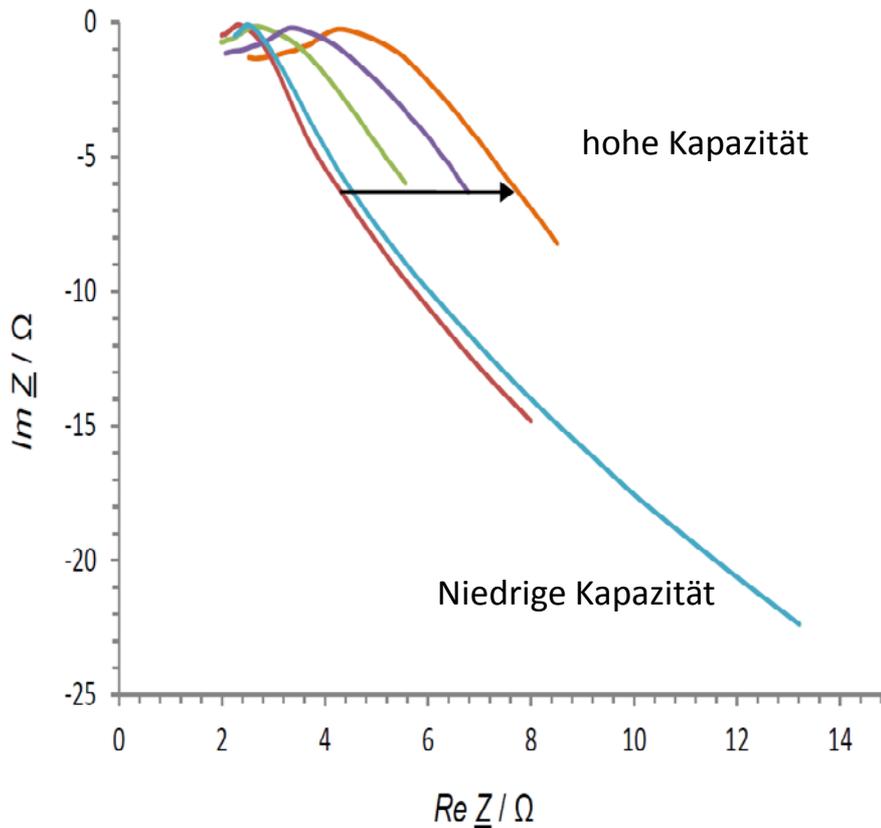
Positive Einfluss des Heißpressens und einer leitfähigen Grundbeschichtung.

**Korngrenzenwiderstand:
steigende Dicke der Aktivschicht**

Alterung

80% Grafitoxid + Binder; nach 100 Zyklen

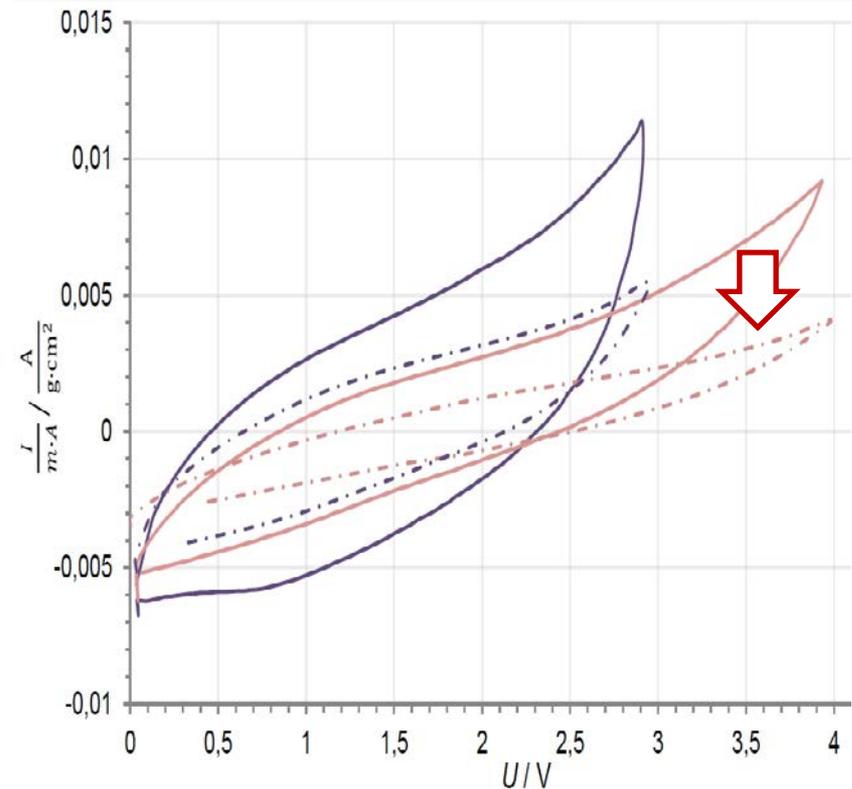
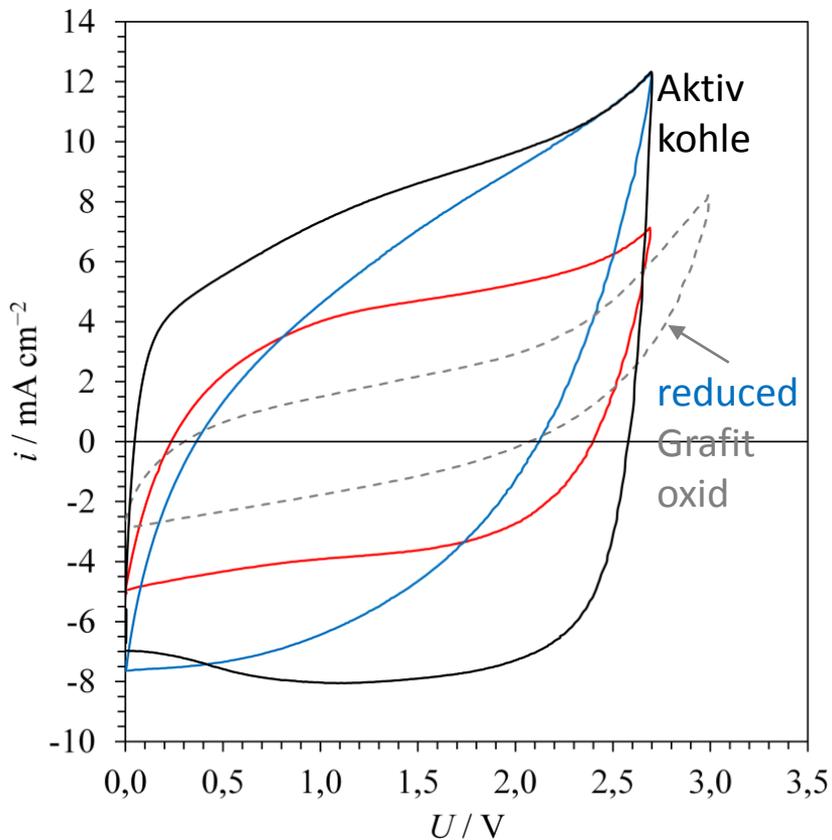
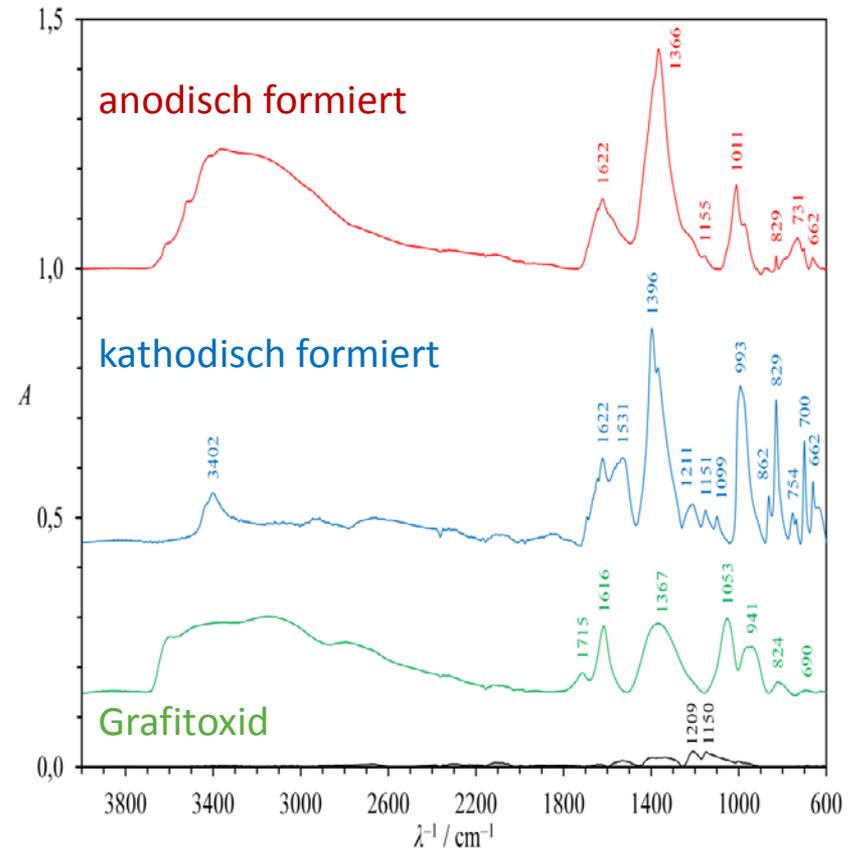
Negativer Einfluss eine oxidierten Kohlenstoffoberfläche

Cyclovoltammetrie

Infrarotspektroskopie

Grafitoxid und die anodische Formierung der Kohlenstoffoberfläche sind schädlich.

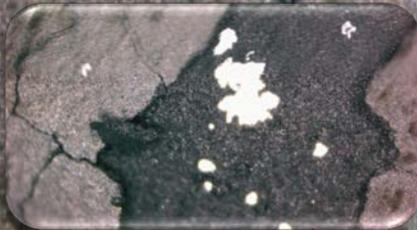
Impedanz- spektroskopie

Schleichende Zerstörung der polymergebundenen Kompositelektroden

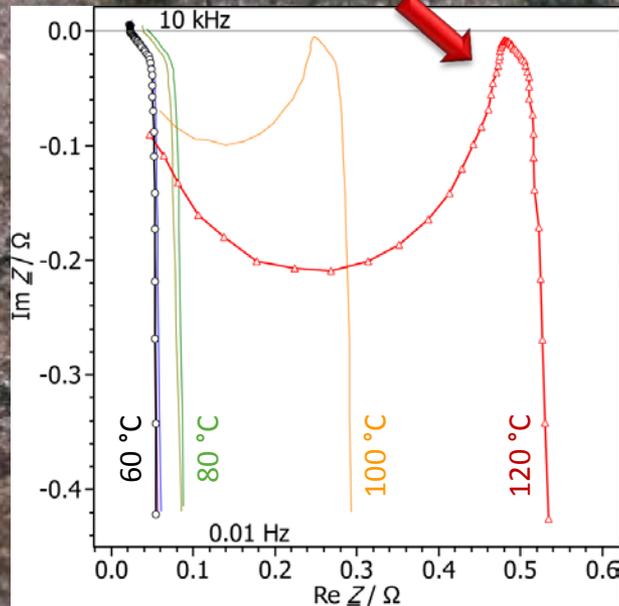
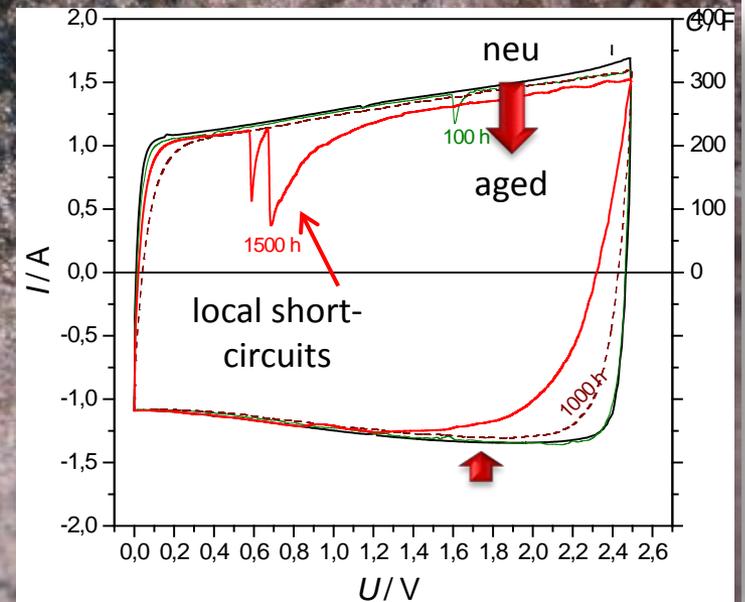
Cyclo- voltammetrie

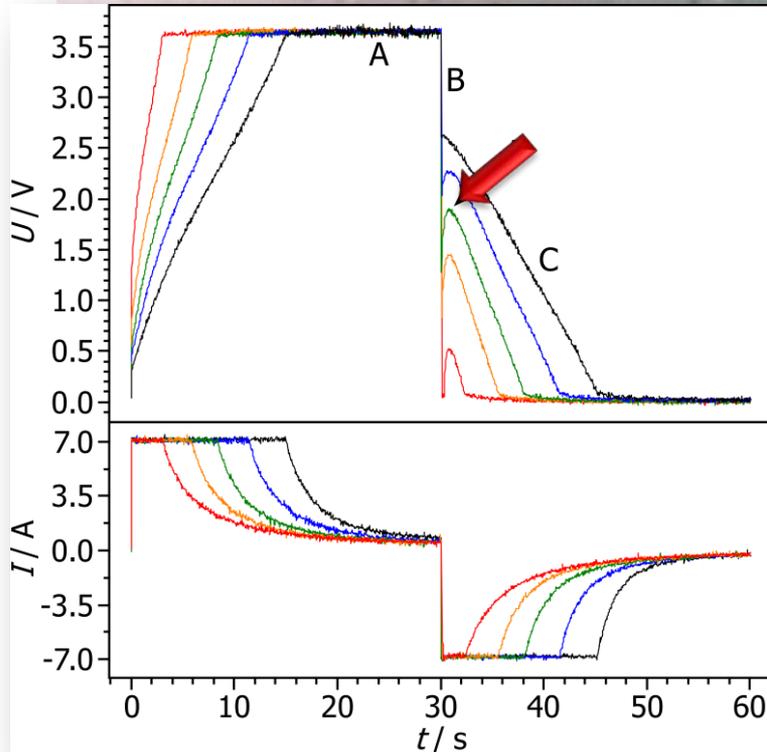
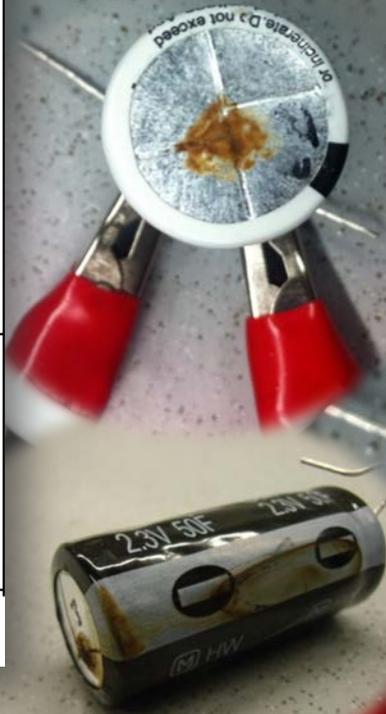
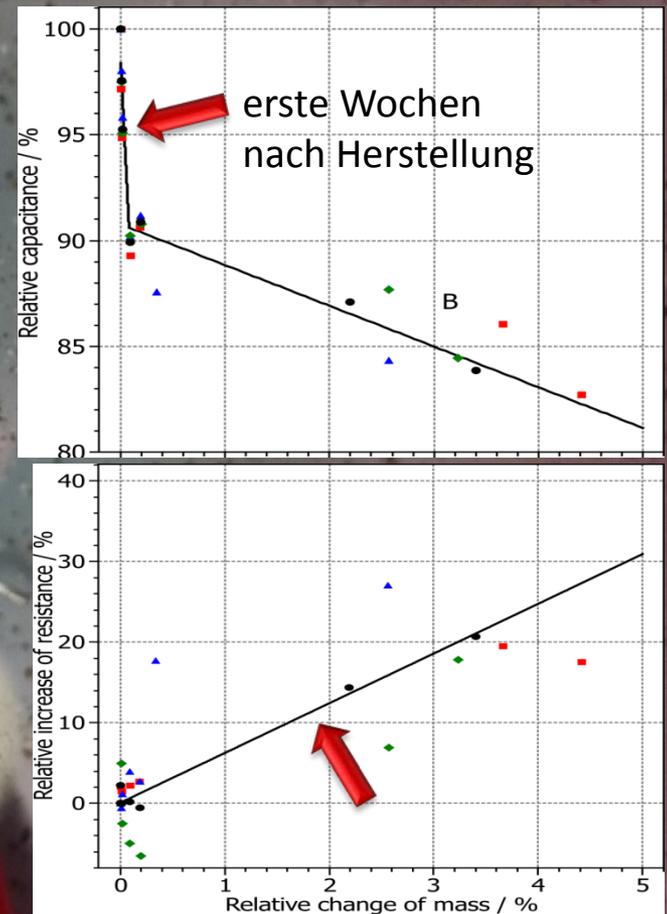
Parasitäre Effekte: Lade-Entlade-Kurve

Zerstörung der Aktivkohle-Aluminium-Kompositelektrode

Kontinuierliche Massenabnahme

Ausgasung von Elektrolyt

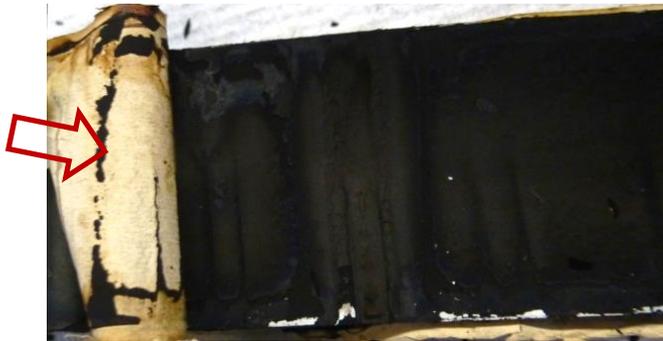
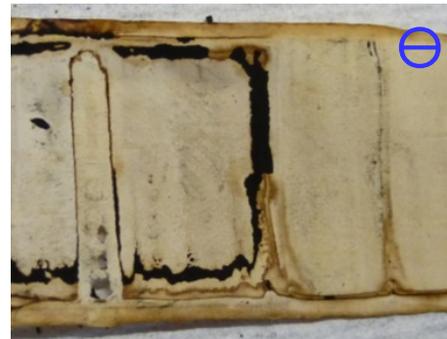
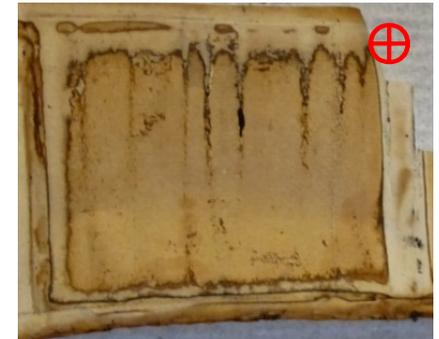
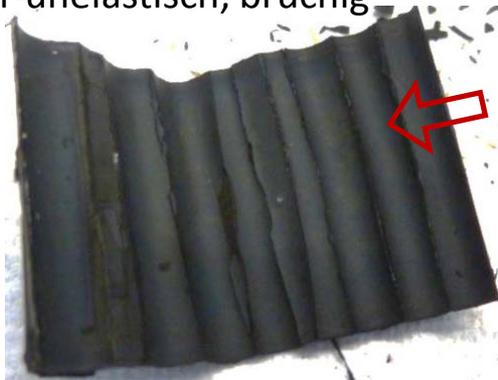
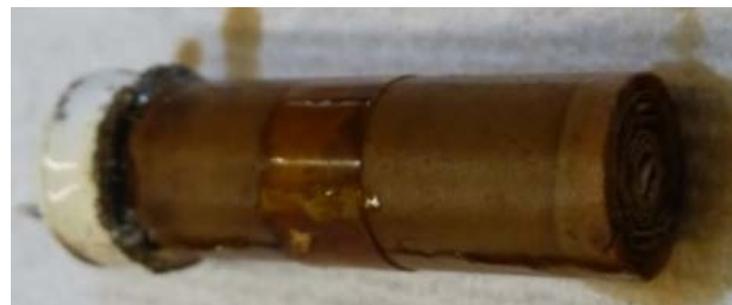
⊖ Kathode

flexibel, Anhaftung von Separator

Separator

Trocken, brüchig, braun verfärbt, Elektrodenrückstände

⊕ Anode

Steif-unelastisch, brüchig

Elektrolyt

noch feucht, dunkelbraun verfärbt

Zersetzung des Elektrolyten und Zerstörung der positiven Elektrode

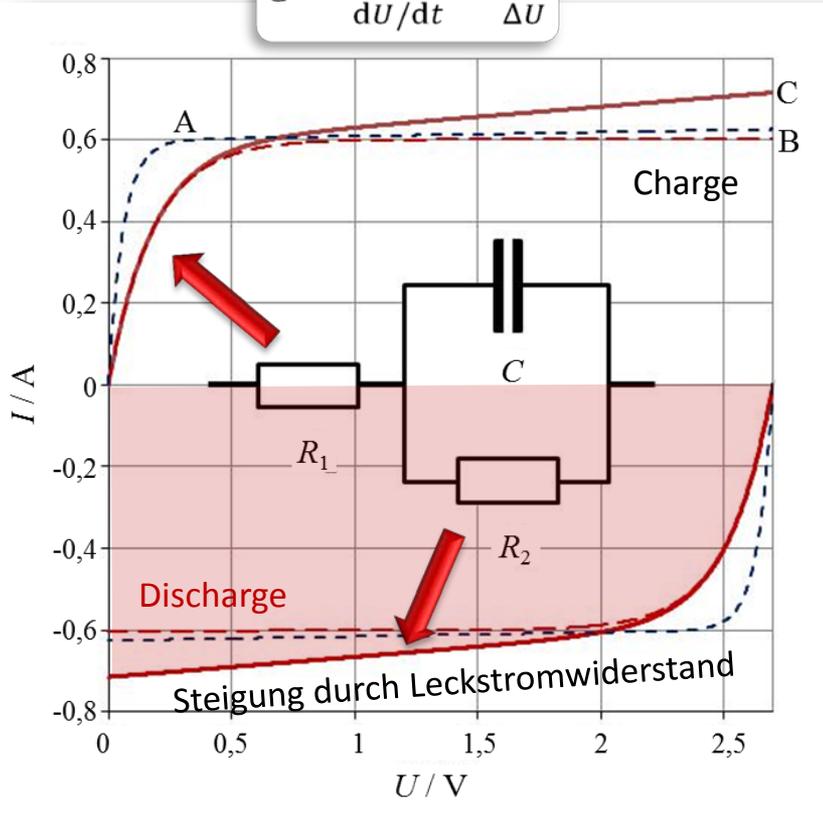
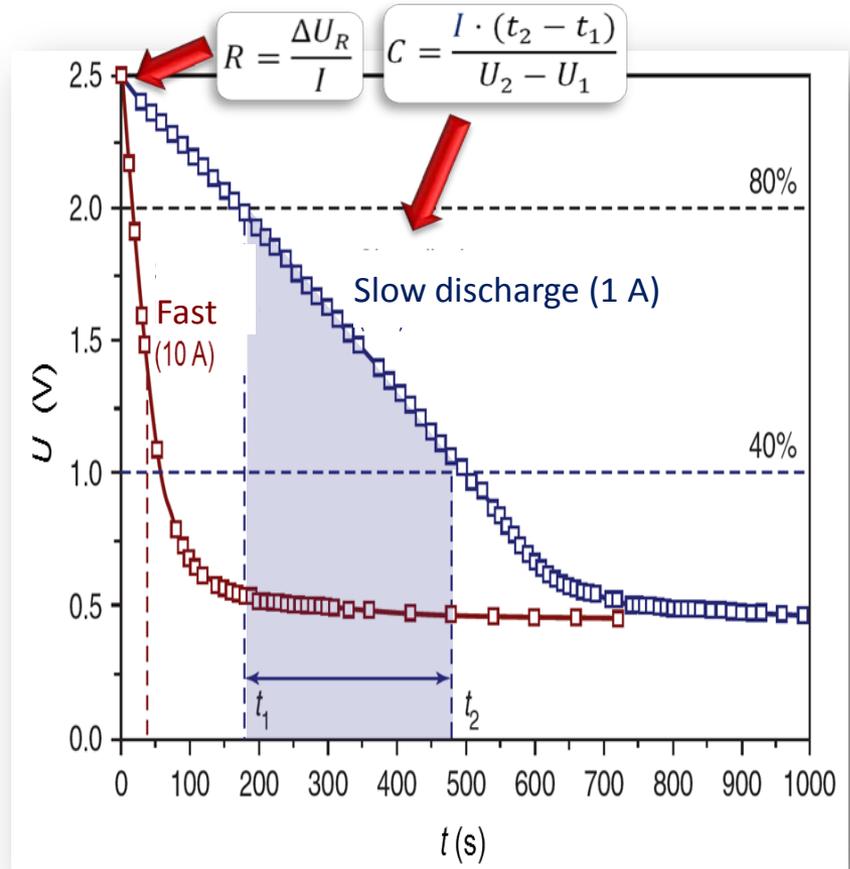
Voltammetrische Methode

$$C = \frac{\bar{I}}{dU/dt} = \frac{Q}{\Delta U}$$

Konstantstrom-Entladung

Die Standard-IEC-Methode versagt bei schadhafte Bauteilen.

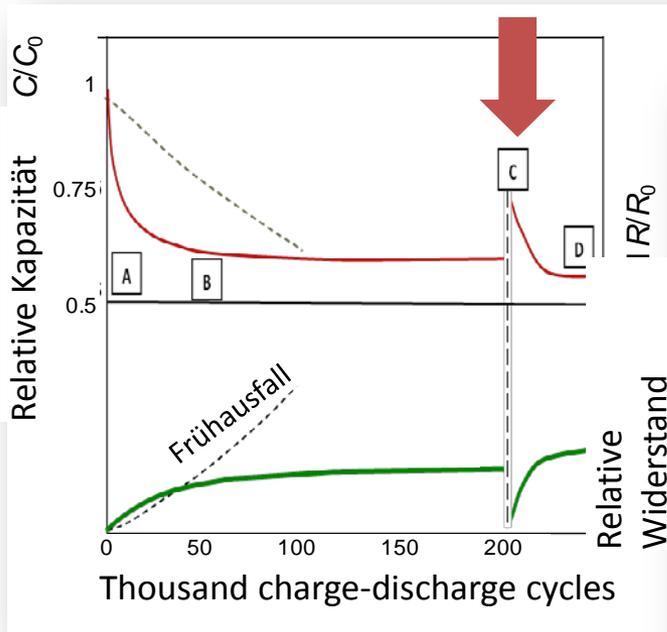
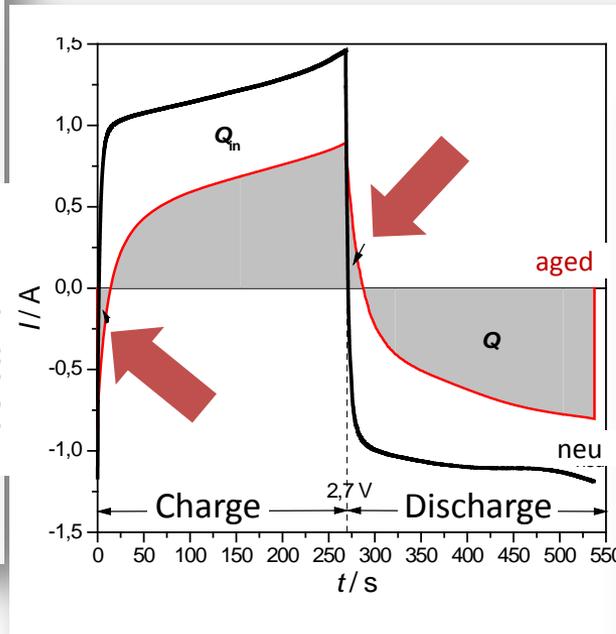
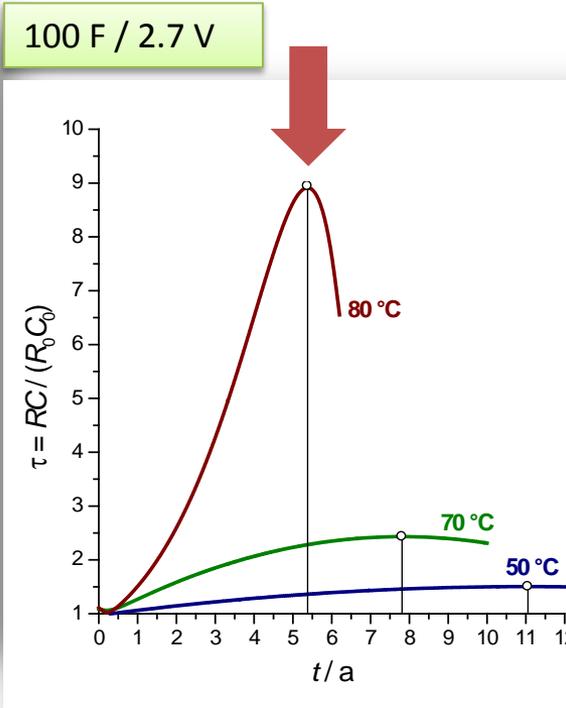
Erholung der Spannung
nach einer Lastunterbrechung

Langsames Ansprechen auf
Laden und Entladen

Lebensdauerschätzung mit
der Größe RC/R_0C_0

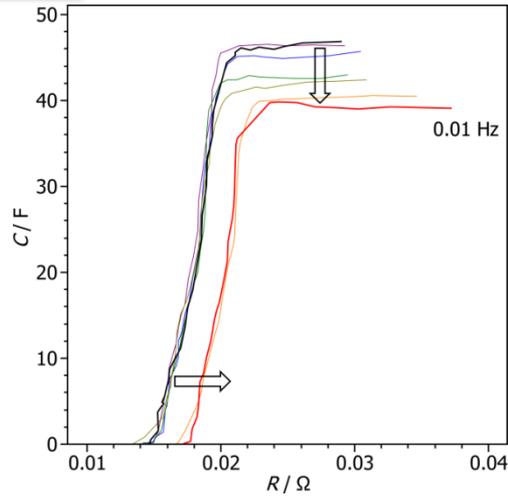
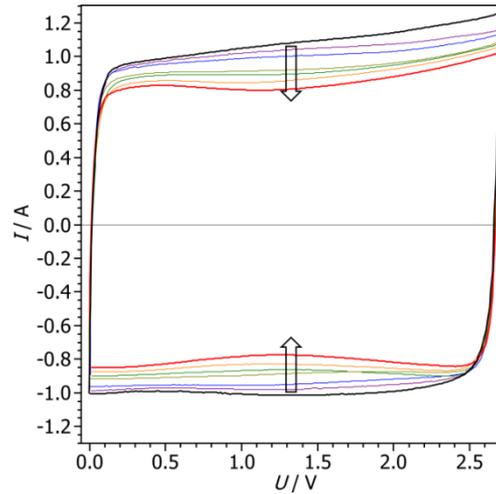
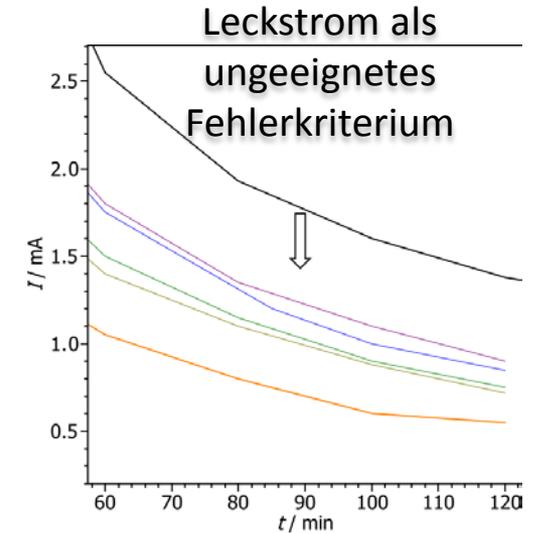
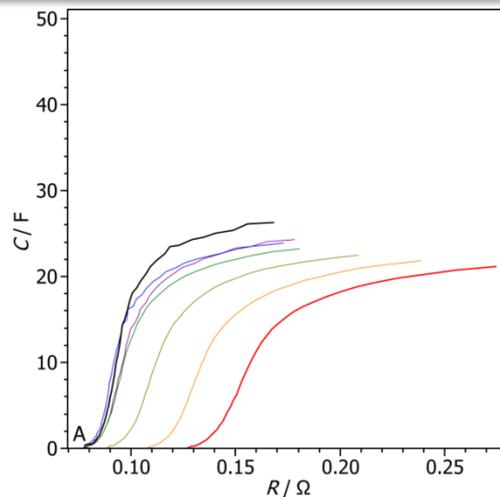
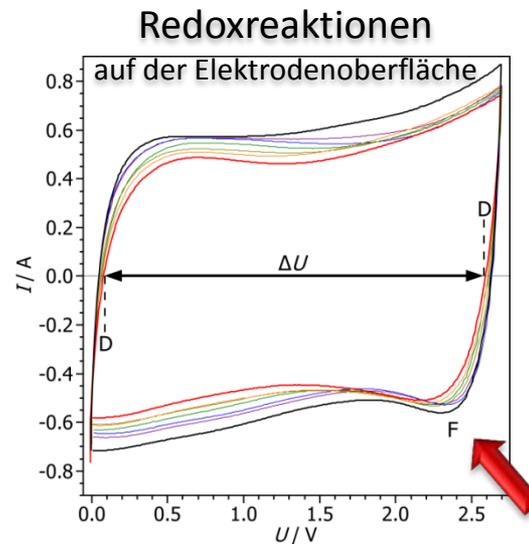
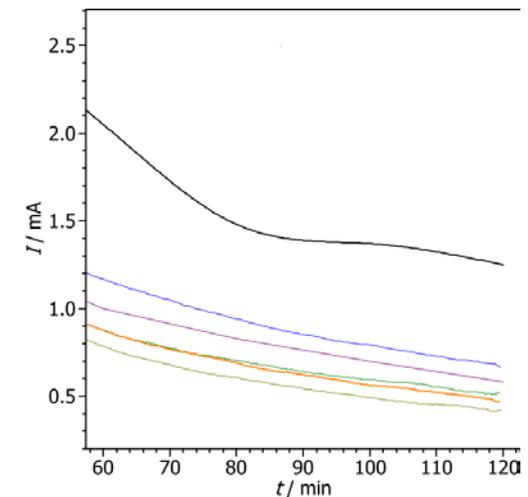
3.1 Langzeittest: thermische Last, 60 → 120 °C, 144 h

neu 50 F, 2.7 V

nach mehrjährigem Test

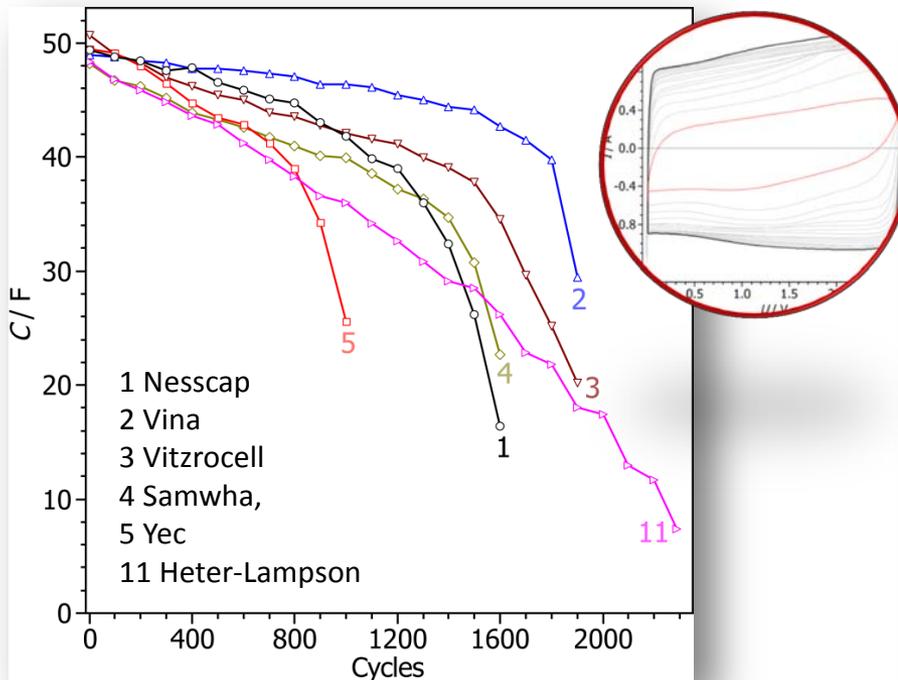
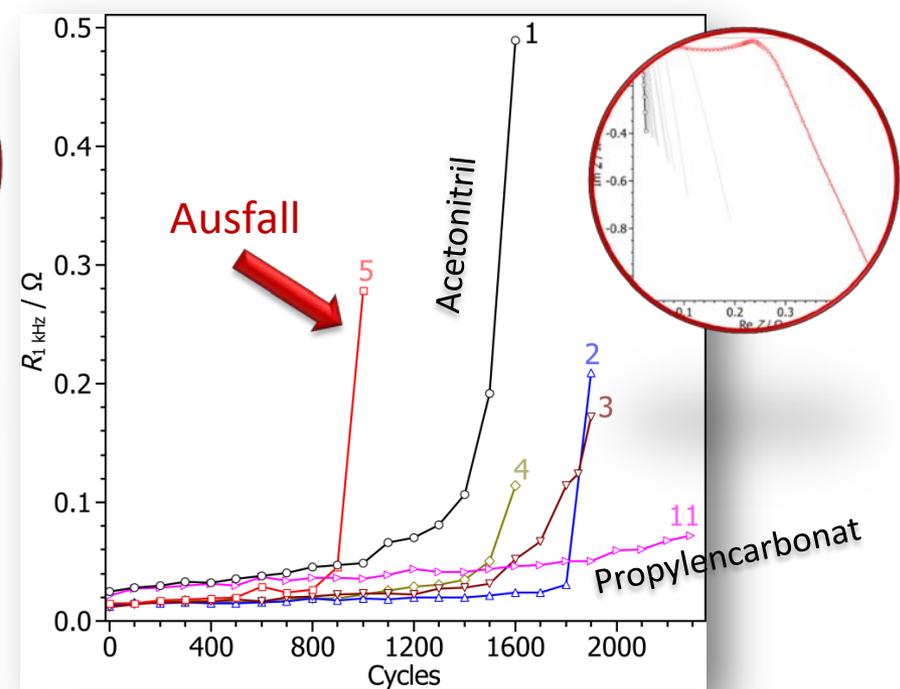
Voltammetrische Kapazität

Ersatzserienwiderstand (ESR)

- **Beschleunigter Lebensdauertest:** Überlast ersetzt mehrjähriges Zyklisieren
- **Frühindikator für Ausfall:** abrupter Anstieg von ESR und Zeitkonstante $R(t) \cdot C(t) / (R_0 C_0)$

- Hohe Temperatur und Überspannung verursachen das gleiche Alterungsbild.
- Degradation des Elektrodenmaterials führt zu falscher Lebensdauerschätzung

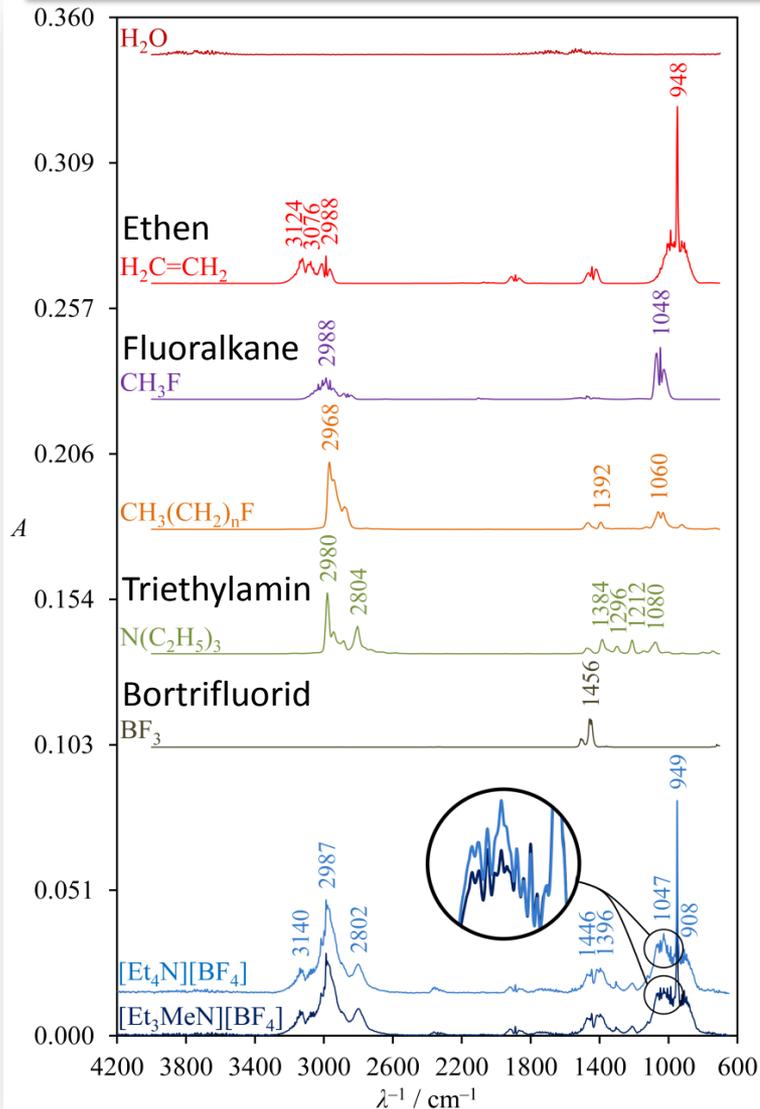
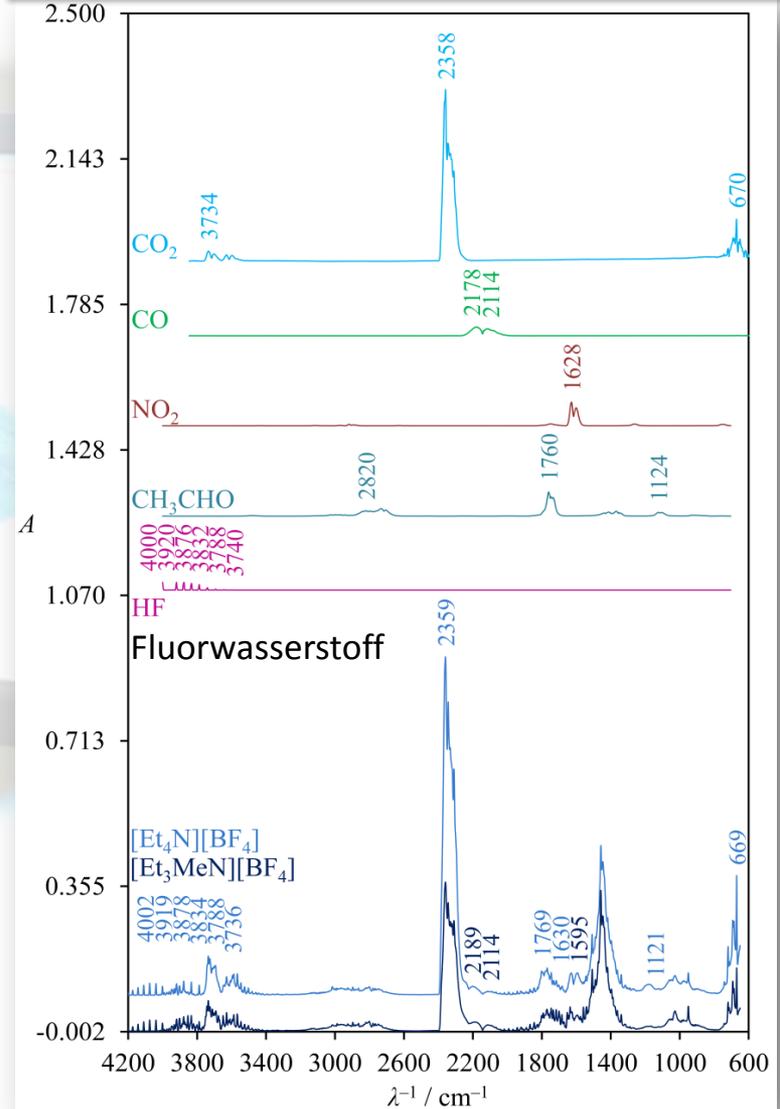
4.2 Elektrolyt: thermische Beständigkeit (TGA-IR)

unter Stickstoff-Atmosphäre

Zersetzung an Luft

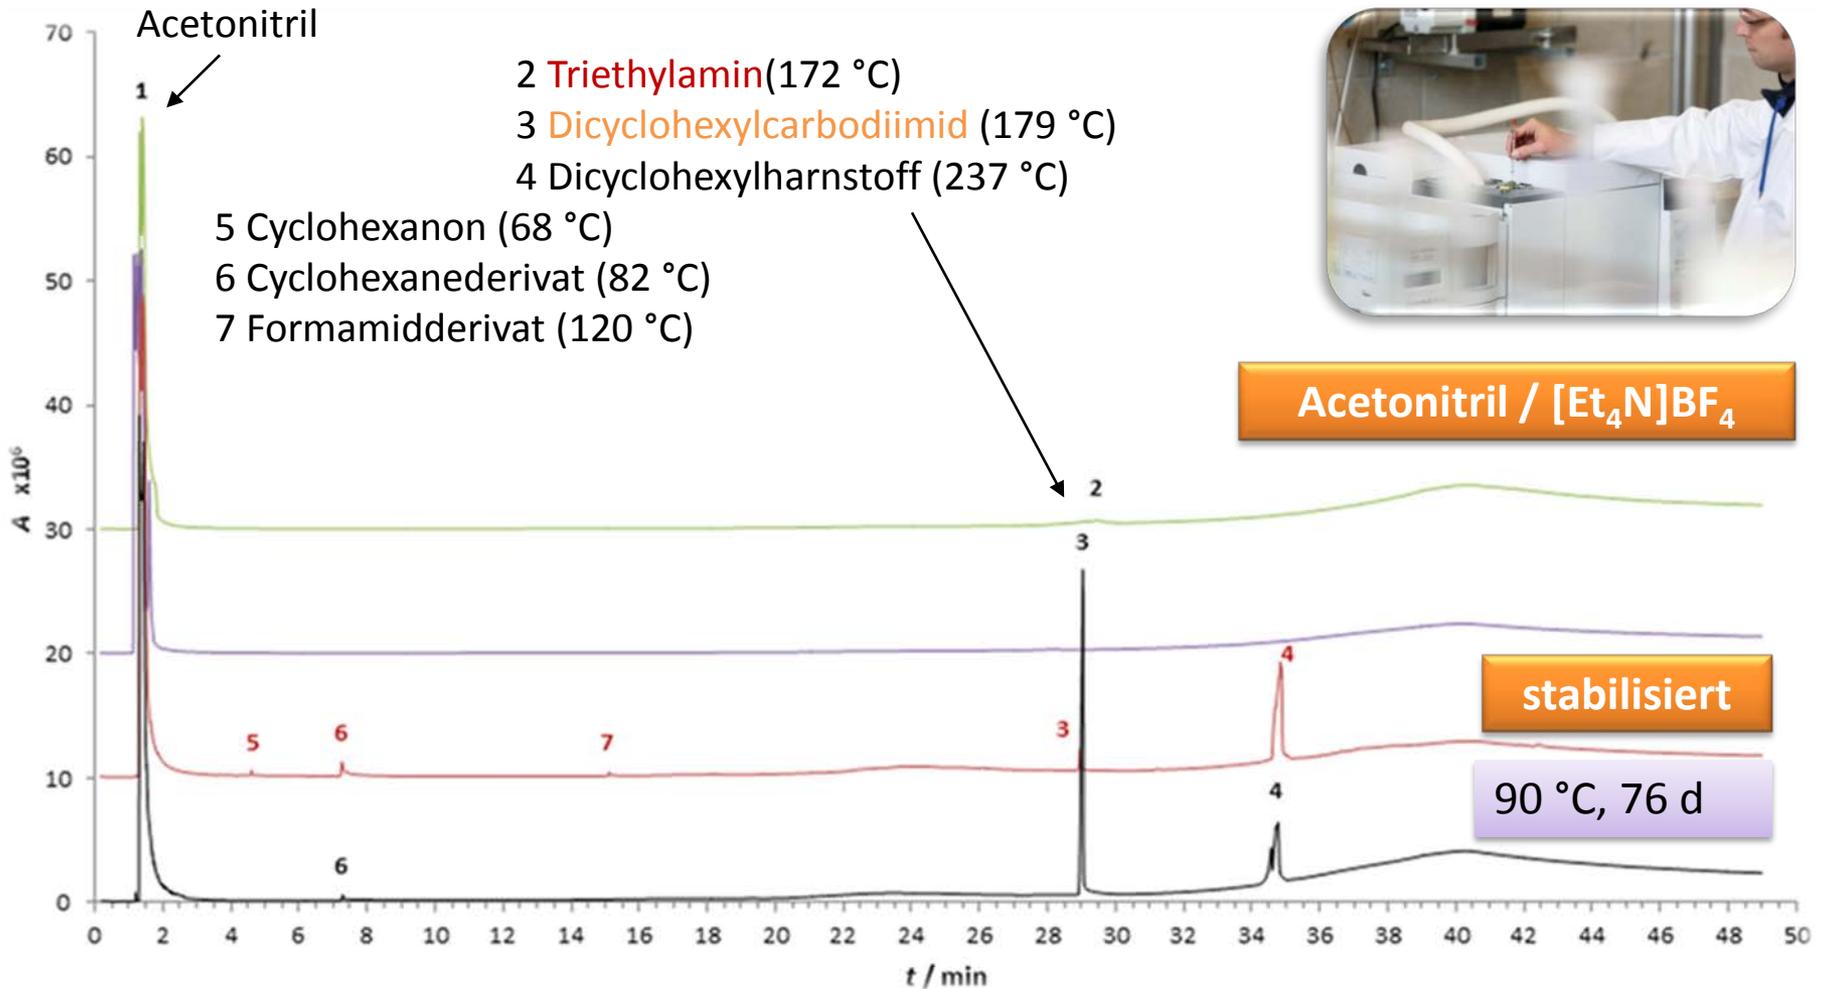
4.2 Elektrolyt: Stabilisierte Lösemittel

Ketone senken die Viskosität und erhöhen die Leitfähigkeit (Einsparung von Leitsalz)
