Nanostrukturierte Zellkomponenten für reversible Energiespeicher mit verbesserter Lebensdauer (Alterung von Superkondensatoren)

Prof. Dr. Peter Kurzweil

Technische Hochschule Amberg-Weiden (OTH)

Ursachen der schleichenden Degradation von Doppelschichtkondensatoren und Einblicke in die Alterungsmechanismen

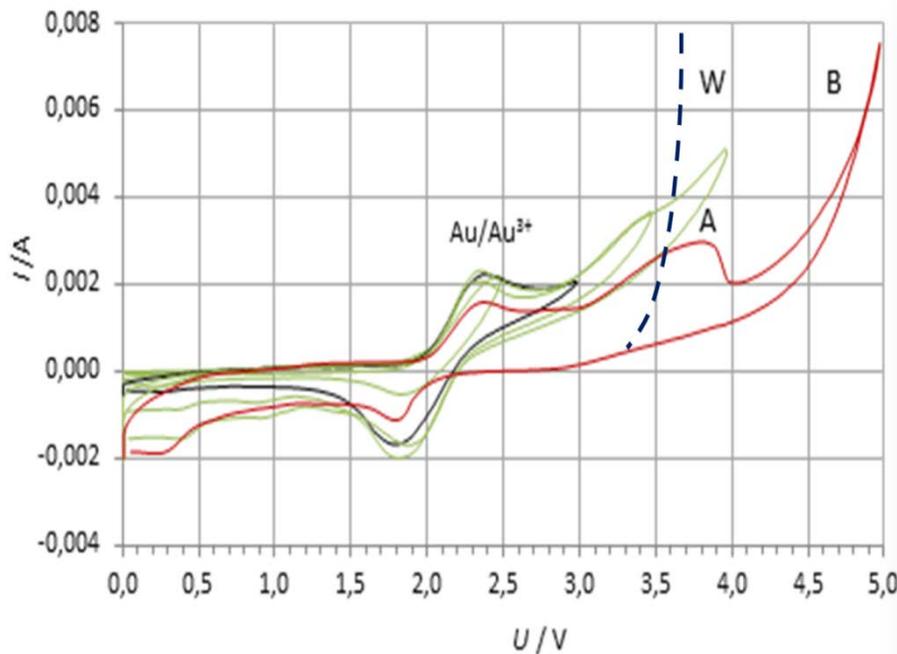
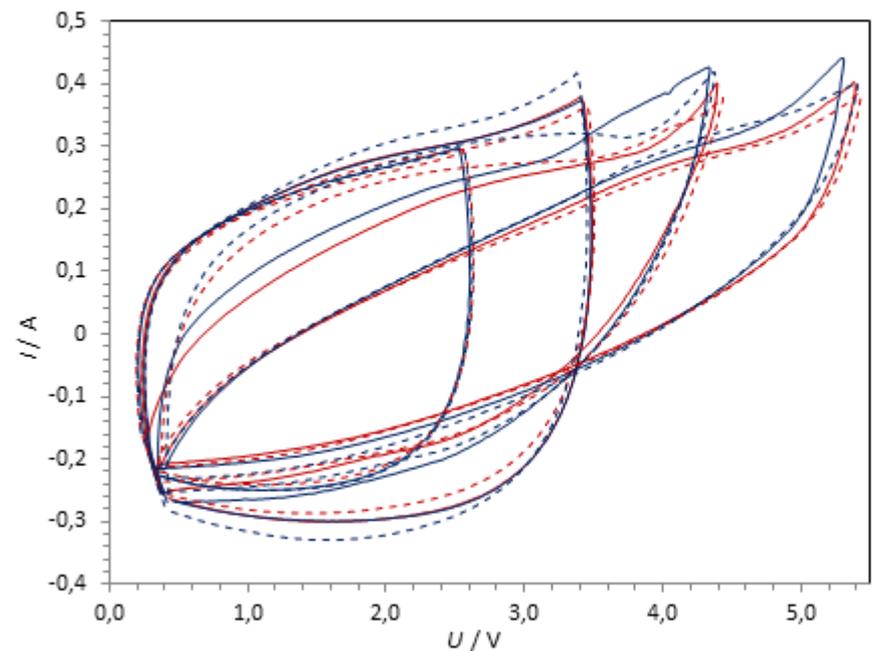
Spannungsfenster an Goldelektroden

- A: Elektrolyt ohne Additive
- B: **stabilisierter Elektrolyt**
- W: 0,02 % Wasserzusatz

Spannungsfenster an Aktivkohle-Elektroden

- $\text{Et}_3\text{MeNBF}_4$
- Et_4NBF_4
- wasserfrei

Spuren von Wasser begrenzen das Spannungsfenster dramatisch.

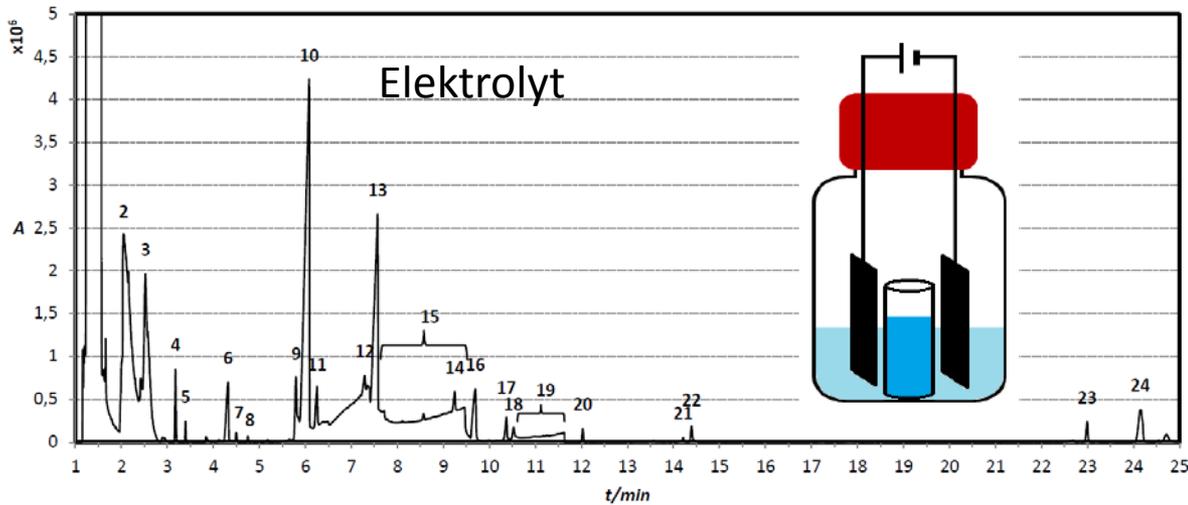
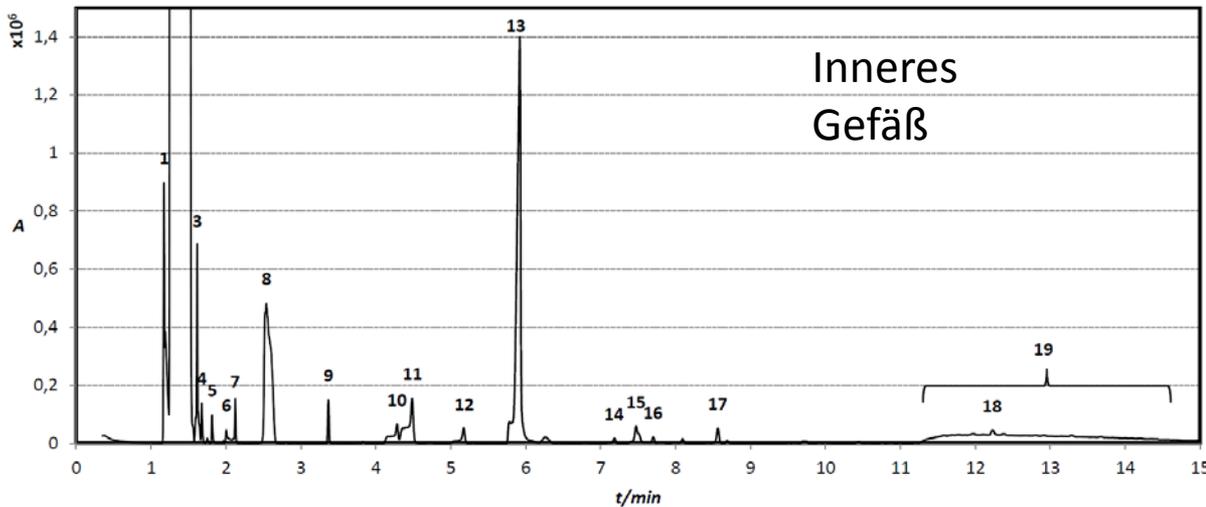
5.1 Alterungsprodukte: GC-MS (12 mA/cm², 13 h, > 5 V)

Acetonitril
N-Ethylacetamid
Heterozyklen
Triethylamin
Kohlenstoffwasserstoffe

Nachweis hetrozyklischer Alterungsprodukte aufgrund der Elektrolytzersetzung

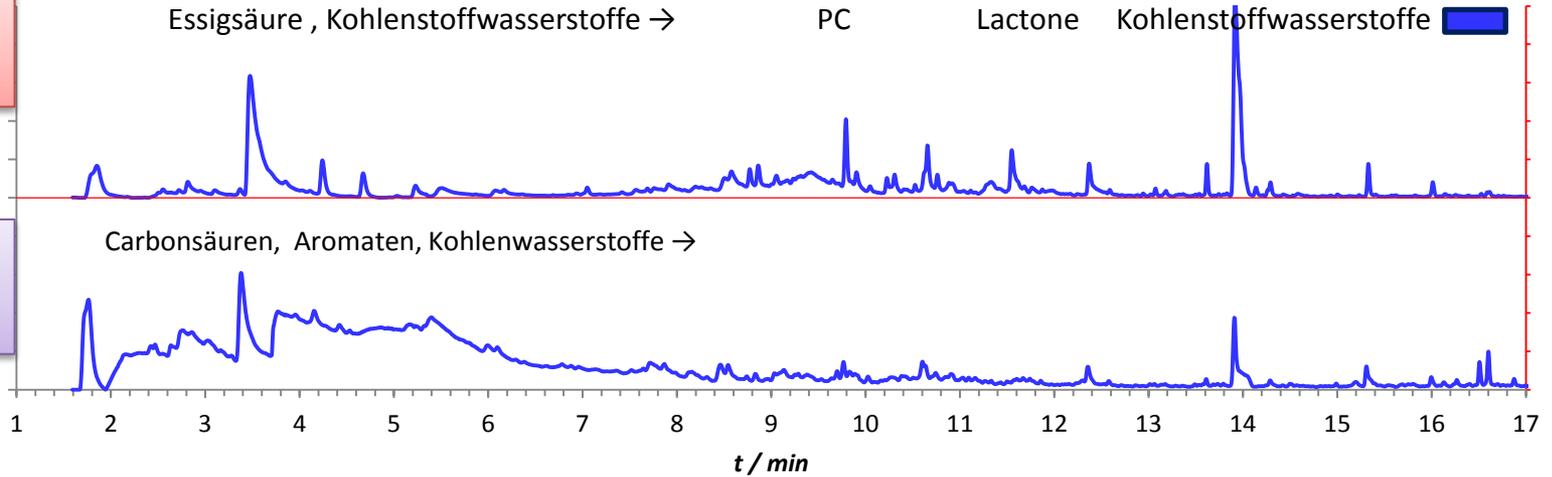
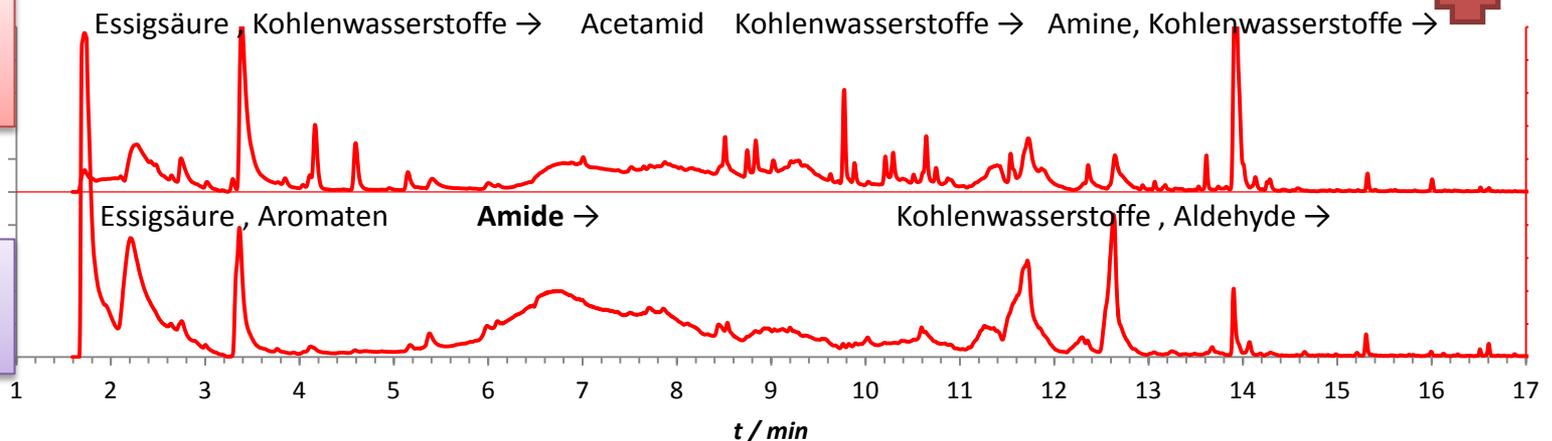
Superkondensator auf Basis von Acetonitril: 3 V / 50 F

Über-
temperatur

Über-
spannung

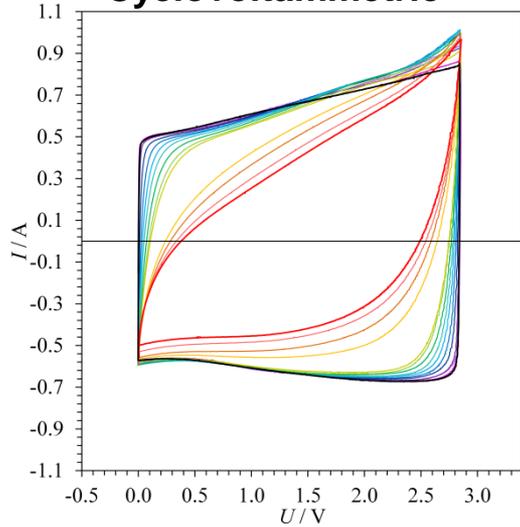
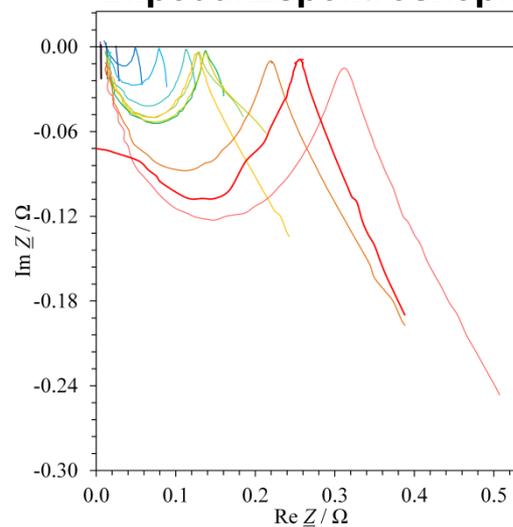
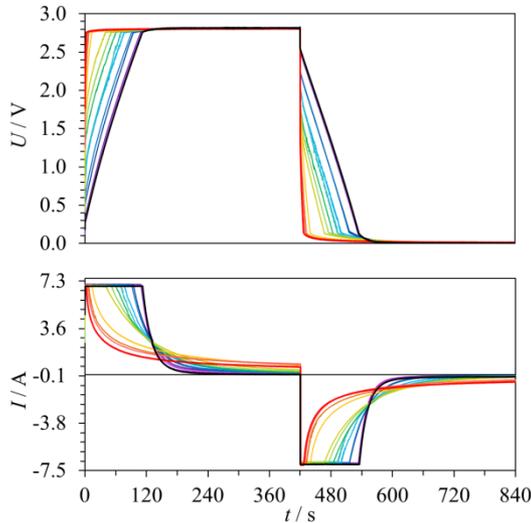
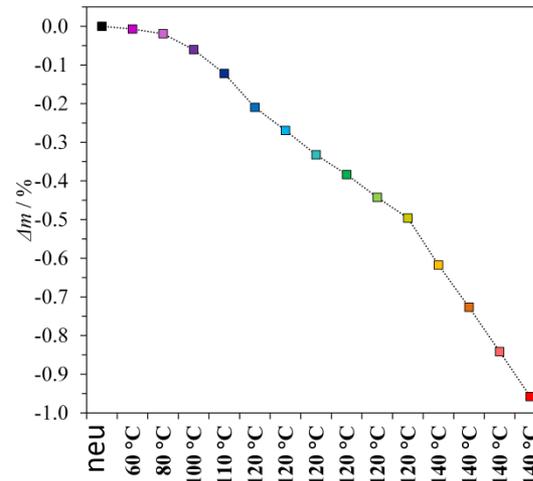
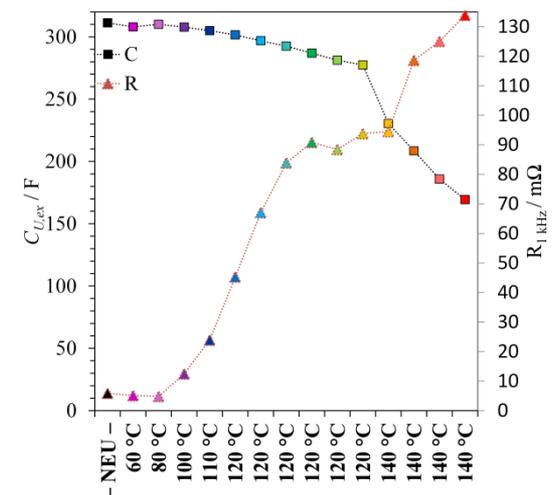
5.3 Langzeittest: thermische Überlast, 60→140 °C

Cyclovoltammetrie

Impedanzspektroskopie

2.85 V, 350 F

Lade-Entlade-Dauertest

Massenänderung

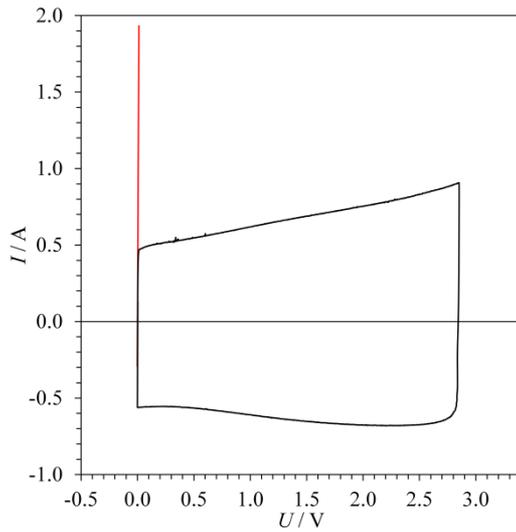
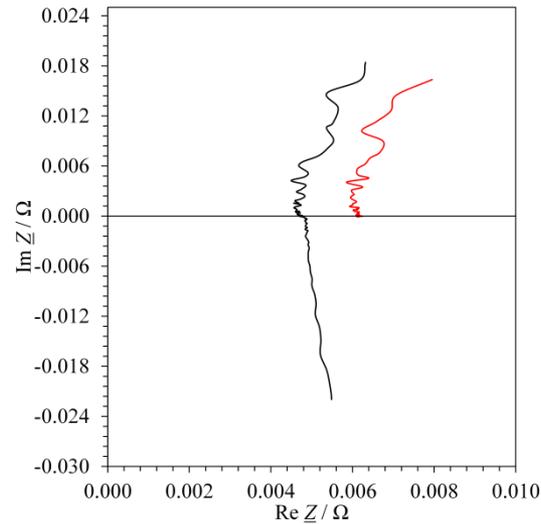
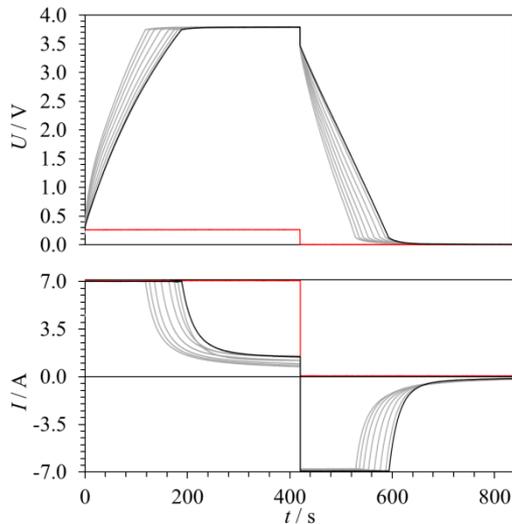
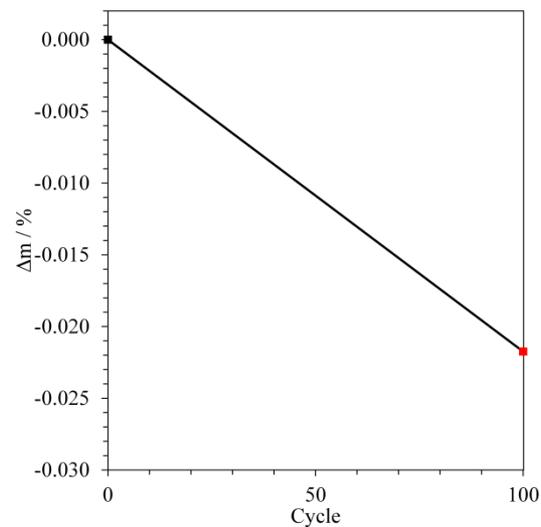
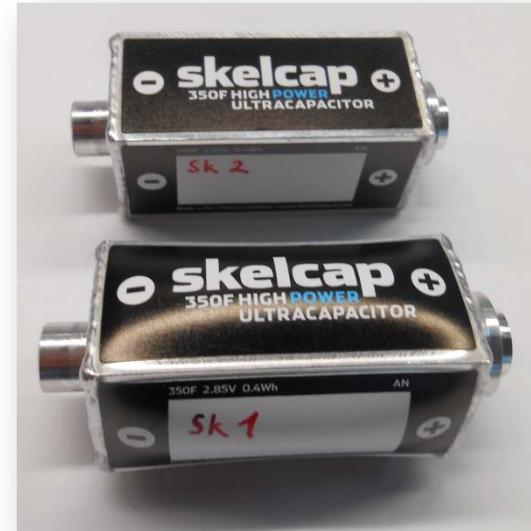
5.3 Langzeittest: elektrochemische Alterung bei 3.85 V

Cyclovoltammetrie

Impedanzspektroskopie

Lade-Entlade-Test: Zyklus 0 – 80

Massenänderung

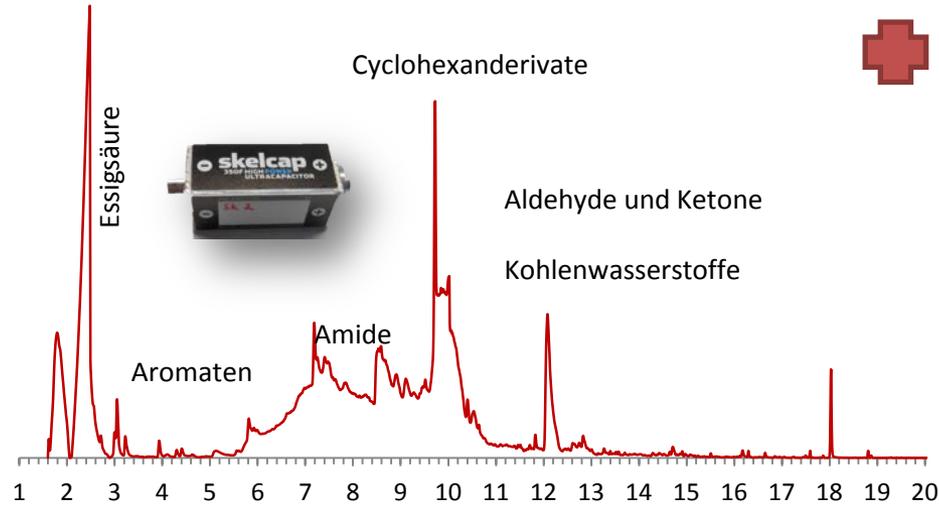
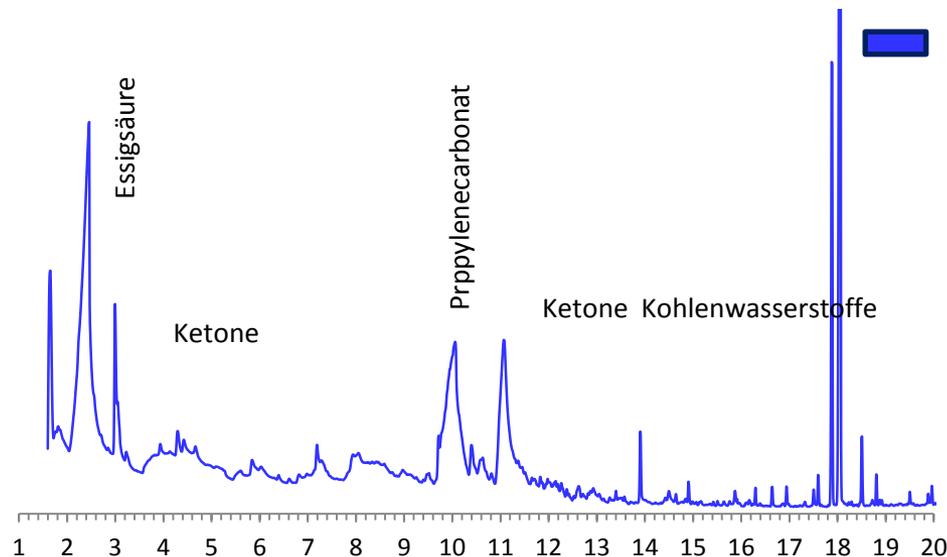
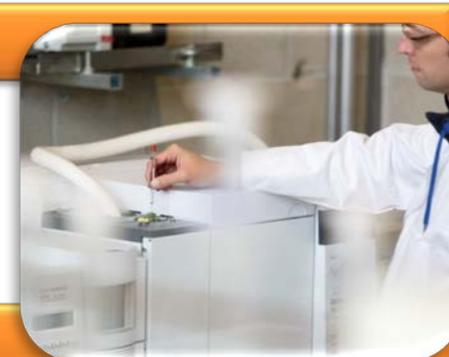
Thermische Alterung

Hofmann-Eliminierung (m/z 101, 86, 73, 58 NMe_3)

Hydrohalogenierung: Dimethylacetamid (m/z 100, 86, 72, 53)
